# 话机显示 BLF 状态异常

版本：<1.1>

发布日期：<2020/11/3>

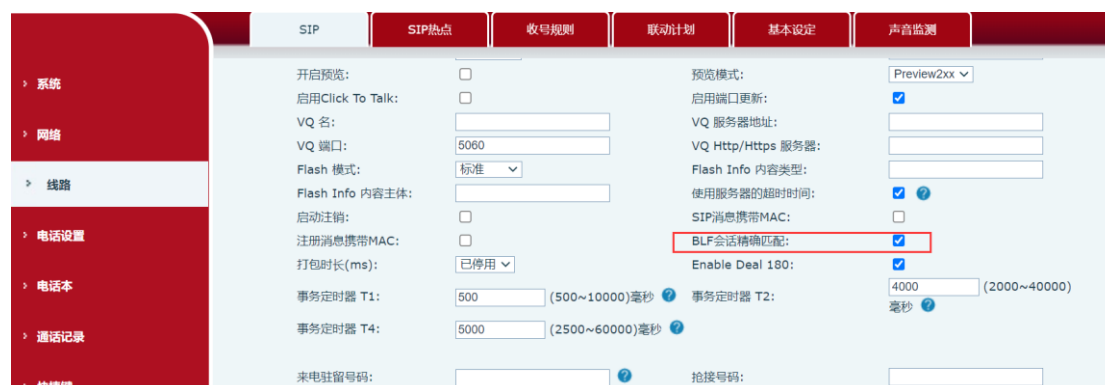
The screenshot shows the Fanvil web interface for SIP configuration. The left sidebar has a red background with white text for navigation. The main content area has a light blue background. The 'SIP' tab is active. In the 'SIP Line List' section, the 'SIP1 Update Reg Expire' field is set to 0. The 'BLF会话精准匹配' checkbox is checked and highlighted with a red box. Other settings like 'VQ 端口' (5060) and '事务定时器' are also visible.

- 1、登录话机网络；
- 2、接入线路 sip 高级设置；
- 3、开启 BLF 会话精准匹配；
- 4、按下应用按钮；
- 5、以 txt 格式导出配置文件；
- 6、将 SIP1 Update Reg Exp 设置为 0（此设置为隐藏属性，需要将下面的内容拷贝到文本文件）；

```
<<VOIP CONFIG FILE>>Version:2.0002
```

```
<SIP CONFIG MODULE>
```

```
--SIP Line List-- :
```

```
SIP1 Update Reg Expire :0
```

```
<<END OF FILE>>
```

- 7、将文本文件导入话机。
